Odborné vyjádření a protokolární výpověď k aktuálnímu stavu památného dubu letního ve Ctěnickém háji

Zadavatel: Lesy hl. m. Prahy
Práčská 1885
106 00 Praha 10 – Záběhllice
IČO: 45247650LHMP

Zpracoval: Ing. Pavel Wágner, Arbonet, s.r.o., znalecká kancelář,
Dolská 2486/12, 193 00 Praha 9
tel. 603 816 296,

Datum zpracování: 21. 9. 2023

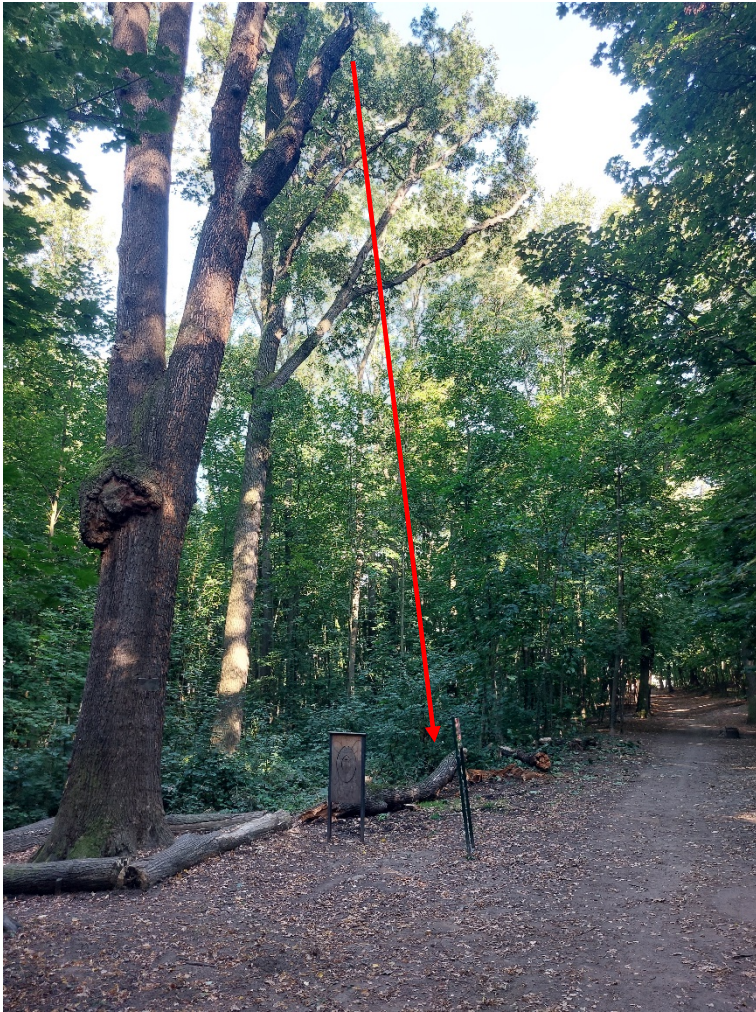
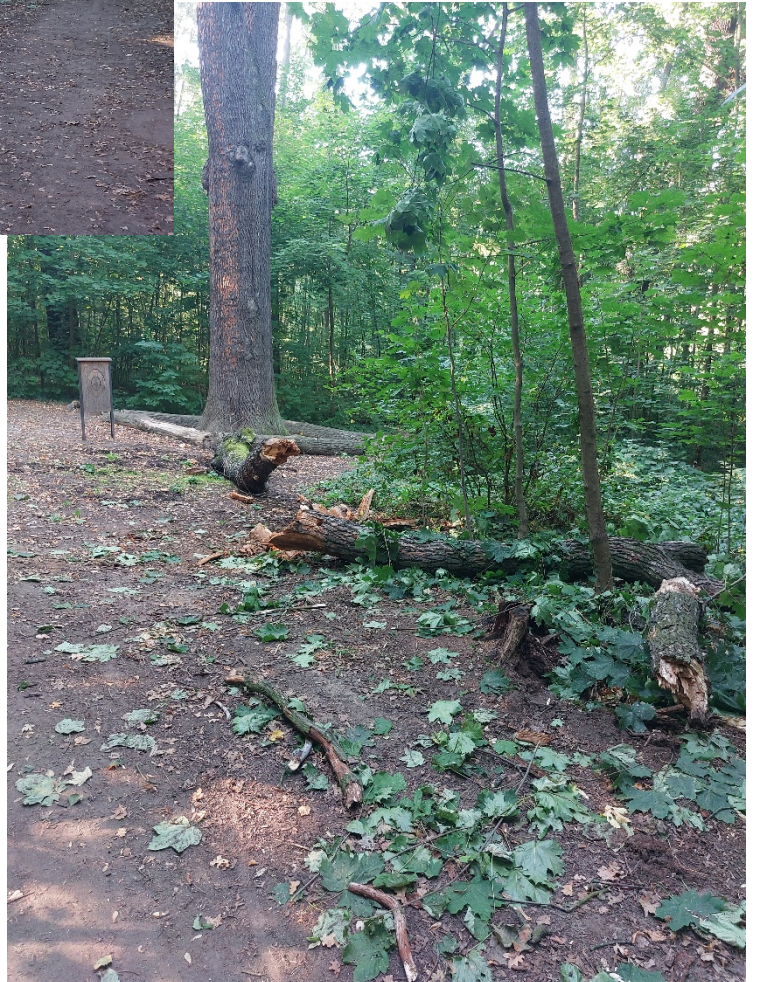
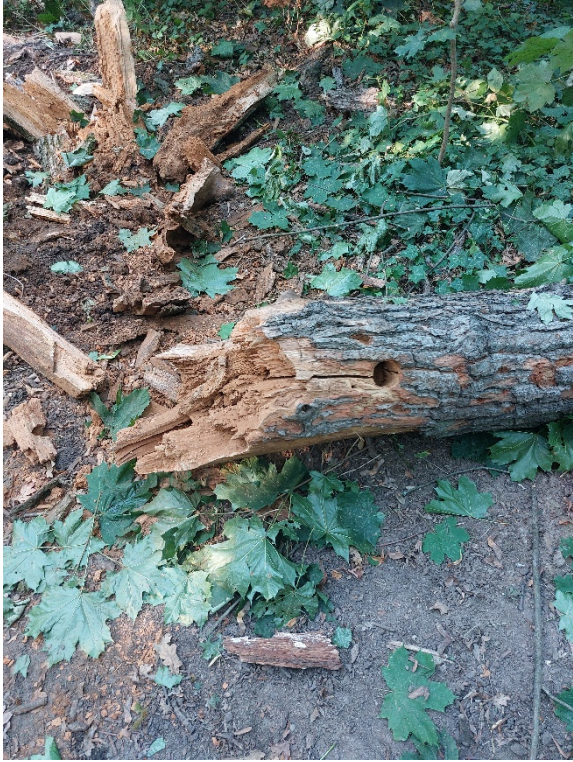
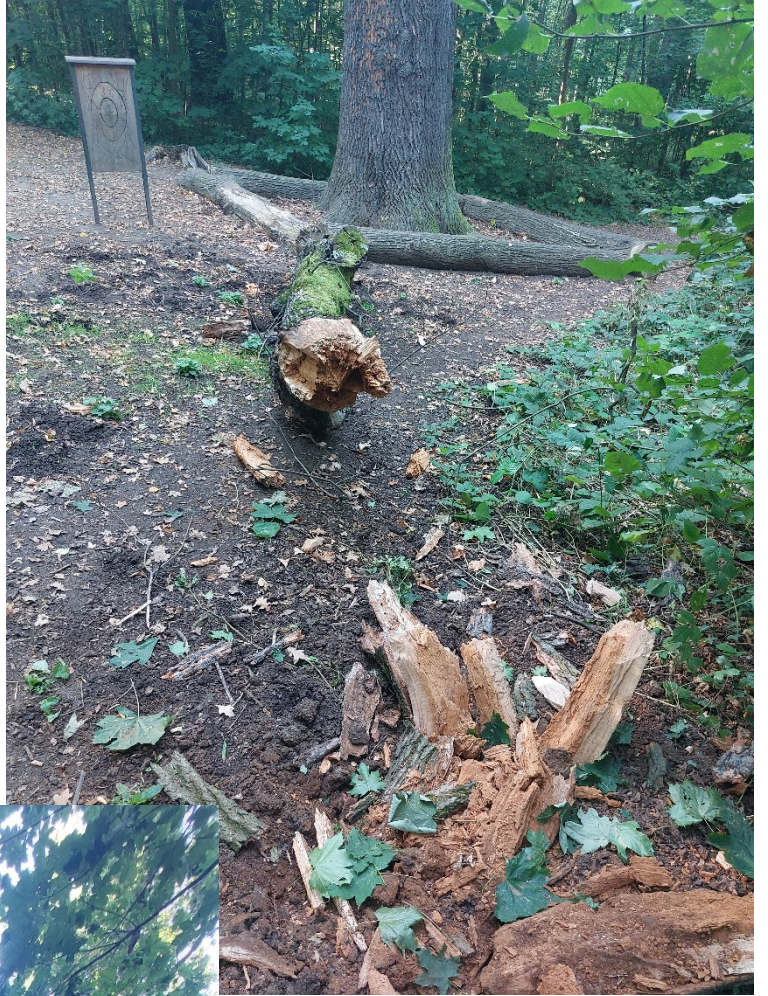
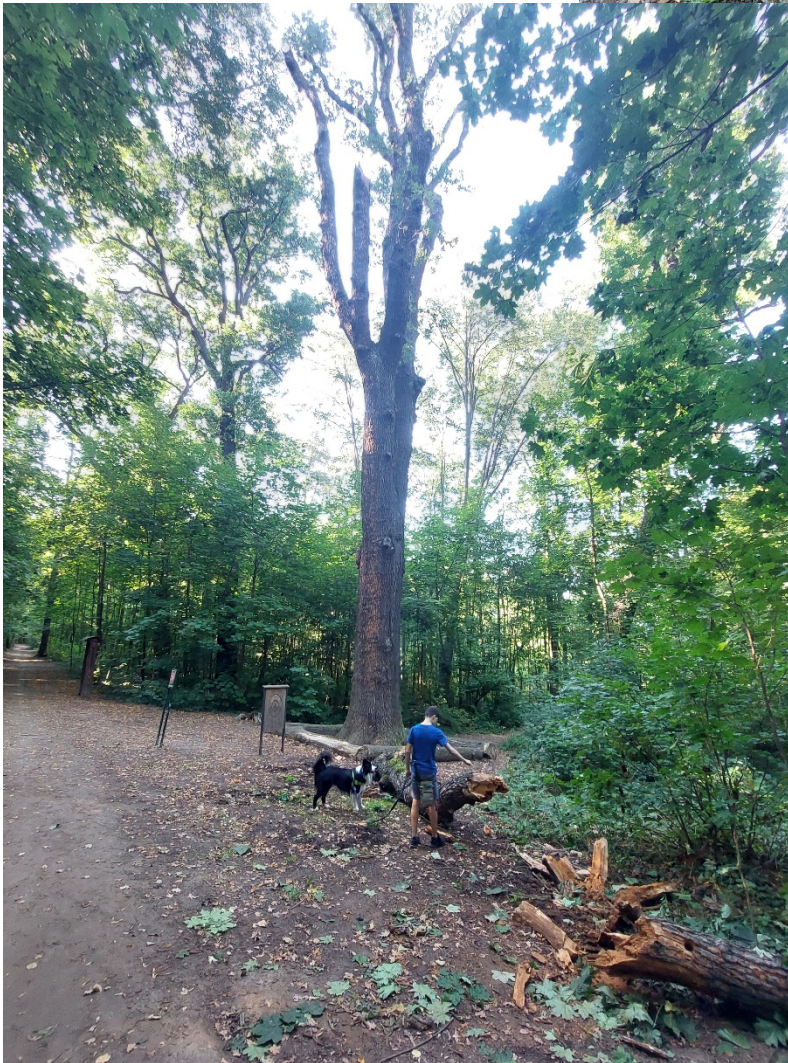
Fotodokumentace

Dne 21. 9. 2023 byl ÚMČ Praha – Vinoř nahlášen LHMP pád kosterní větve. Větev o průměru cca 40 cm se zlomila v důsledku masivní hniloby způsobené zatím blíže nespecifikovanou dřevní houbou. K nečekanému odlomení došlo i přesto, že větve (i celé koruna) byly v roce 2020 výrazně zredukovány a kosterní větve odlehčeny.

Příčinou pádu větve byl rozklad dřeva, který však probíhá s nezvykle velkou rasancí a rychlostí. Odumřelé větve dubu těchto průměrů obvykle ještě poměrně dlouhou dobu zůstávají mechanicky odolné. Vzhledem k tomu, že ještě v roce 2020 byla na větvi živé výmladky a větev byla razantně zakrácena, je rozsah hniloby a její selhání v tak velkém průměru nečekané až zarážející.

Přesto je třeba tuto situaci reflektovat a bezprostředně na ni reagovat. I když zatím nebyl druh dřevní houby, která stojí za tak rychlou degradaci dřeva kosterních větví, je jasné, že tento rozklad působí i v dalších kosterních větvích. Proto lze důvodně předpokládat, že může selhat některá z dalších větví.

Navzdory k již dříve přijatým opatřením, tak vzhledem k nastalé situaci a závažnosti defektů stromu i jeho expozici, je situace a stav tohoto dubu vyhodnocen jako provozně velmi nebezpečný s možným ohrožením života a zdraví osob, pohybujících se v jeho blízkosti, včetně hrozící škody značného rozsahu. Hrozbou je především další možné selhání kosterních větví. Hrozba pádu celého stromu je zatím vzhledem k výsledkům loňských tahových zkoušek snižena, avšak v blízkých následujících letech velmi reálná a možná.

Přestože je strom v procesu podání žádosti o jeho sesazení na torzo, považují jeho stav natolik za závažný, že je nezbytně nutné reagovat bezprostředně. Proto doporučuji bez zbytečného odkladu a v co nejkratším termínu (po zajištění mobilní plošiny) provést plánované sesazení koruny v tzv. havarijním režimu, neboť doba, po kterou by trval proces správného řízení (řádově 2 měsíce) je v dané situaci neakceptovatelná a zásah je neodkladný. V místě se pohybuje velké množství osob a v příštím týdnu je zde plánovaný běžecký závod, při kterém se přímo v místě stromu budou pohybovat stovky lidí.

I s vědomím velké historické a biologické hodnoty stromu, doporučuji po provedeném sesazení zahájit proces zrušení ochrany památného stromu („odpamátnění“) a po konzultaci s OOP zvážit buď ještě mezistupeň dalšího sesazení na bezpečné torzo kmene, nebo rovnou pokácení zbytku stromu. Vzhledem k nebývalé rychlosti rozkladu dřeva i velké frekvenci a pohybu osob kolem stromu, považují zvýšené bezpečnostní riziko za dlouhodobě neakceptovatelné.
